소방공무원의 비화재 밀폐공간 구조 · 구급 활동 중 질식 및 중독재해 사례 분석

이주희 · 강태선^{1*}

Fire fighters' Asphyxiation Incidents during Confined Space Rescue in Korea

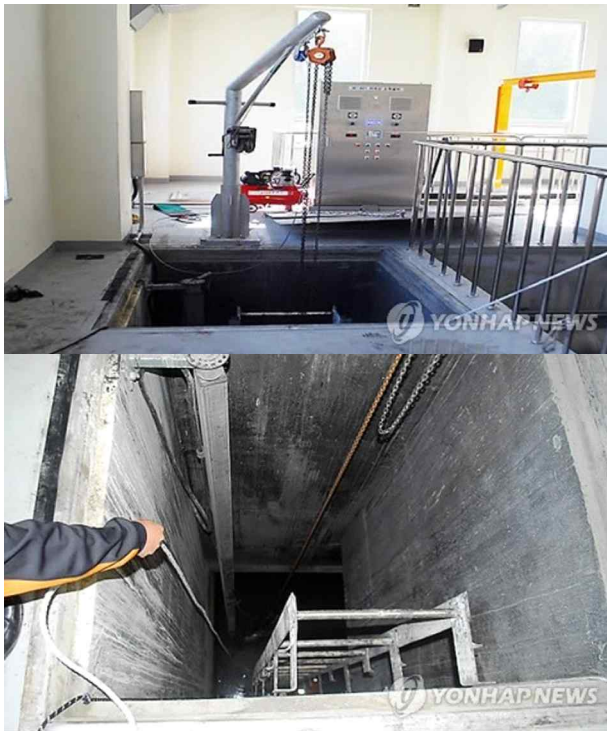
당일 강동수질개선사업소 하수처리장에서 펌프수리 전문업체 근로자 배모씨(40세)가 지하 7 m에 위치한 가로 1 m, 세로 2 m 유량조정조 교반기에 와이어를 연결하는 작업을 하다가 의식을 잃고 수조로 떨어졌다. 신고를 받고 박 소방교는 오전 9시 50분경 사고 현장에 도착, 근로자 배씨를 구조하기 위한 준비작업을 하던 중 추락했다. 여기서 당시 현장 정황을 가장 자세히 설명하고 있는 지역신문은 박 소방교가 "유량조정조 아래로 내려가던 중 가스에 질식해 높이 9.1 m 아래 하수조 바닥으로 추락했다"고 보도했다(Ha, 2012). 박 소방교는 공기호흡기를 착용하지 않은 상태였고 수직사다리를 타고 내려가고 있었는지 아니면 입구를 굽어보는 위치에서 있었는지는 명확하지 않다(Figure 1) (Kim, 2012).

Figure 1. The wastewater treatment tank where a firefighter died in the line of duty (Oct. 30, 2012 in Ulsan, Korea) (Yonhap News photo).

어떤 위치에 있었든 그건 크게 중요하지 않은데, 황화수소가 공기보다 무겁지만 폐수처리조를 폭기하거나 교반하는 경우 수백 ppm 정도의 황화수소가 기류와 함께 일시적으로 밖으로 나올 수도 있기 때문이다(Nogué et al., 2011; Park et al., 2013; NFA, 2017).

안전보건공단의 밀폐공간 실태조사에 따르면 하수종말처리장 저류조 내부에서 황화수소 농도는 평균 500 ppm을 초과했고 옥내 정화조 펌핑작업 시엔 약 300 ppm의 황화수소가 측정됐다(Yoo et al., 2008). 산안법에 따르면 폐수, 오수 등 부패하거나 분해되기 쉬운 물질이 들어있는 정화조, 집수조 등은 밀폐공간보건작업프로그램 수립·시행 대상이다. 사업주는 폐수처리장 처리조에 황화수소 위험경고 부착, 폐수 샘플링 위치에 황화수소 가스경보기 설치, 폐수 샘플링 작업 시 공기호흡기 혹은 방독마스크 착용 등의 내용을 포함하고 시행해야 한다. 사고가 발생한 울산 강동수질개선사업소는 이 프로그램을 수립·시행하여 자신의 근로자뿐만 아니라 같은 장소에서 일하는 펌프 수리업체 등 하청근로자를 보호할 의무가 있었다. 사업주가 이러한 법을 위반하였기 때문에 근로자가 사망한 것이며, 이를 구조하려면 박○복 소방교의 순직으로 이어진 것이다.

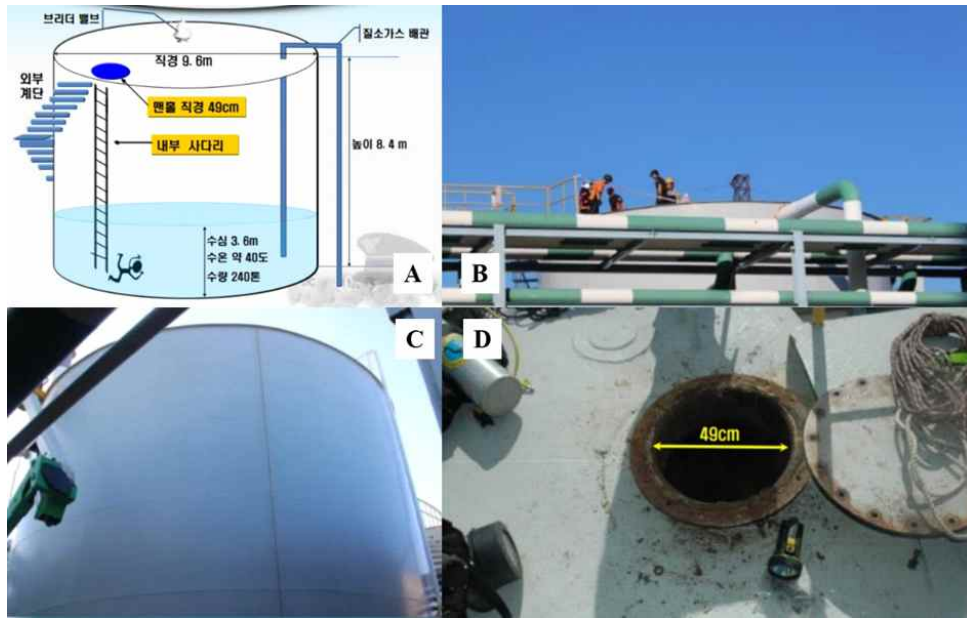
Figure 2. The water tank where a firefighter died in the line of duty(July. 20, 2012 in Gunsan, Korea) (A) Diagram of water tank (B) The rescue team was working at the top of the water tank (C) Water tank viewed from below(D) Manhole that victim entered attempting to rescue a worker (Gunsan fire service photo).

두 번의 산소가 결핍된 공기를 흡입하면서 김○철 소방교는 질식으로 의식을 잃고 탱크 안으로 추락했던 것이다. 공기 중 산소 농도는 20.9%이다. 산안법에서는 18% 미만의 산소가 함유된 경우 적정하지 않은 공기로 보며 6% 이내에서는 경련, 심정지 등 급성증상으로 수분내에 사망할 수 있고 4% 이하에서는 한 두 번의 호흡으로도 즉시 의식을 이어 사망할 수 있다 (Harris, 2011). 당시 물탱크 안에는 물이 있었고 질소쿠션(Nitrogen Cushion), 부식방지 등 목적으로 비활성기체인 질소가스가 충전돼 있었다. 질소쿠션이란 물 위에 질소를 일정한 압력으로 채워서 물 공급 시 배관의 수압을 조정하기 위한 장치인데, 이런 경우 탱크 안은 100% 질소로 채워지므로 산소가 전혀 없다. 양압으로 채워진 질소가 밖으로 나오면 물탱크 밖에도 국소적으로 질식위험이 있다 (CSB, 2006). 산소가 없는 공기는 우리 몸속으로의 산소공급을 줄일 뿐만 아니라 뇌조직의 산소농도가 높고 허파가 낮은 농도구배를 만들어 급격하게 뇌조직 등 조직에서 산소를 빼내 폐로 이동시킨다. 즉 동맥 내의 산소분압이 급격하게 떨어지면 무엇보다 산소를 가장 많이 소모하는 뇌가 기능을 상실하고 혼절하게 하는 것이다. 당시 김○철 소방교가 물탱크 안에서 공기호흡기를 받는 과정 중 불가피하게 몇 번의

호흡을 하였을 것인데, 평소엔 문제가 없었겠지만, 산소가 거의 없는 물탱크에서는 치명적인 결과를 초래했던 것이다. 현행 소방공무원 SOP 304 '맨홀사고 대응절차'에 '공기호흡기 실린더를 밀어 넣어 공기를 투입'하는 방식 즉, 공기호흡기의 공기 토출구를 열어 대원의 호흡기 영역에 공기를 분사하는 방식을 권하고 있다. 문제는 줄을 달아 맨홀 안으로 투입된 공기호흡기는 흔들림이 있고 압축공기 토출구에서 분사되는 공기는 일정한 압력과 방향성을 가지고 있으므로 구조대원은 순간적으로 공기가 아닌 산소가 결핍된 공기를 호흡하기 쉽다. 시간이 걸리더라도 물탱크 전체를 공기치환팬을 이용하여 환기하고 산소농도를 측정된 후 적정공기 상태에서 밀폐공간 안에 들어가서 공기호흡기를 착용해야 한다. 반도체, 화학 등 주요산업에서 질소가스는 그 용도와 사용량이 많아서 동종 재해 위험이 상존한다. 안전보건공단 조사에 따르면 밀폐공간 질식재해 중 약 5.5%가 질소가스에 의한 산소결핍 질식재해였다(Yoo et al, 2008).

한국유리공업(주)는 애초에 물탱크를 설치할 때 충분한 크기의 맨홀을 만들었어야 한다. 즉 탱크 청소와 수리작업을 고려하여 공기호흡기를 착용하고 들어갈 수 있을 정도의 크기로 설계하고 시공했어야 한다. 미국 산업안전보건청 (Occupational Safety and Health

Administration, OSHA)이 집행하는 사업장 밀폐공간 관련 규정(OSHA's standard for Permit-Required Confined Spaces for General Industry; 29 CFR 1910.146)에 대한 수행평가 (performance evaluation) 기준에 따르면, 맨홀 지름은 24 인치(60.9 cm) 이상이어야 한다 (OSHA, 1998). 한국유리공업(株)는 물탱크의 적정 설치 뿐만 아니라 질소로 채워진 사고발생 물탱크를 밀폐공간으로 지정하고 자신의 근로자와 하청업체 근로자를 보호하기 위해 작업허가, 산소 측정, 환기 등 법에서 정한 안전 작업절차를 만들고 이를 감독했어야 한다. 근로자 질식재해를 막지 못해 119 구조대에 긴급 연락할 때라도, '질소가스 사용'이라고 전하기 보다는 산소가 없어 질식위험이 있는 상태라고 정보를 제공했어야 한다.

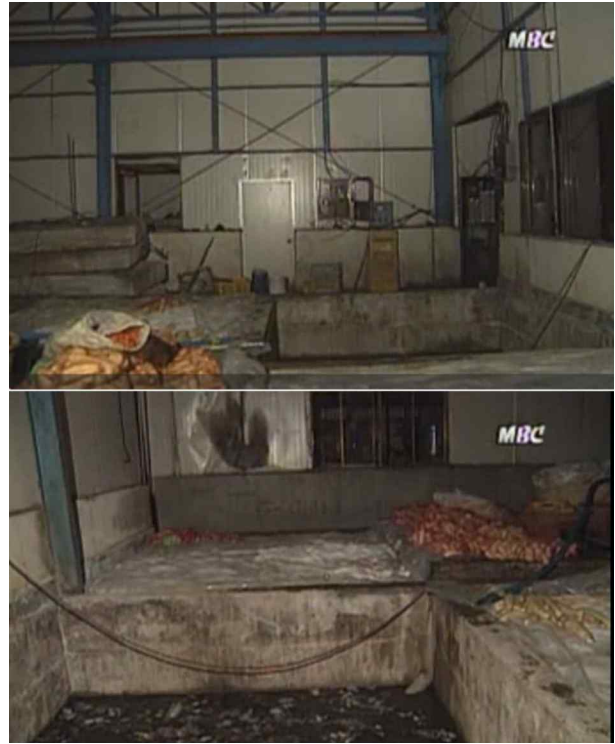
Figure 3. The danmuji(pickled radish) storage pit where 4 workers and a firefighter died by hydrogen sulfide asphyxiation(Nov. 15, 1996 in Sungju, Korea). [MBC News]

에 담아 탱크 위로 끌어 올리는 작업을 하다가 사고를 당했다(Figure 3)(Lee SW, 1997). 제기된 사고 원인은 감전 또는 암모니아 가스 중독이었다. 부상당한 구조대원 강해도씨(38세)는 “가스 냄새로 구토가 나고 두통이 심해 더 이상 구조작업을 할 수 없었다”고 말했고, 역시 부상당한 구조대원 강신도씨는 “구조대가 출동하자마자 전원 차단기를 내리고 동료 대원 김씨가 탱크에 들어갔는데 어떻게 감전됐는지 이해할 수 없다”고 진술했다. 오리무중인 사고원인을 두고 경찰은 잠정적으로 사망자들은 감전돼 숨지고 부상자들은 암모니아 가스에 질식된 것으로 추정했다. 김○오 소방사(28세) 등은 감전사고라는 연락을 받고 출동했고 이들이 현장에 도착해 가장 먼저 한 일은 강신도 대원의 말 대로 공장 전체 주전원을 차단하는 것이었다. 감전을 원인으로 보기 어려운 이유이다. 재해현장에서 암모니아 등 가스 측정기록은 없었다. 강해도 대원은 가스냄새를 암모니아 냄새라고 특정하지 않았으며 고농도 암모니아 특유의 눈, 코, 목에 엄청난 자극감을 호소하는 대신 두통과 구토를 호소했다. 따라서 감전과 암모니아 중독은 모두 사고의 원인

그렇다면 무엇일까? 단무지 저장조에는 어떤 치명적인 유해인자가 있었을까? 위 재해사례 1을 파악하였으므로 독자들은 짐작했겠지만 역시 황화수소이다. 단무지 절임조에서는 황화수소가 고농도로 발생한다. 안전보건공단의 실태조사에 따르면, 조사 대상 2개의 단무지 공장 저장조에서 155-316 ppm의 황화수소가 측정됐다. 실제로 단무지 저장조에서 질식재해 사례가 적지 않았다. 2018년 8월 21일 충남 부여의 단무지 보관 탱크에서 2명의 사상자(1명 사망, 1명 부상)가 있었고(Sunjae Kwan, 2018), 2008년 6월 8일 경북 문경 단무지 절임조에서 3명이 사망했다(Kang, 2008). 1992년 8월에도 1명 사망, 1명 이상 부상하는 사고가 있었는데 박충기 등은 이 사고의 피재자 중 한 사람을 정밀 검사하여 우리나라 최초로 단무지 절임조에서의 질식의 원인이 황화수소임을 밝혔다(Park et al., 1994). 단무지 저장수조에서는 단무지 첨가제로 사용되는 황산칼슘과 무 자체에 많이 포함되어 있는 Methylthiol(CH_3SH), Alkylisothiocyanate(R-N=C=S) 및 Alkyl sulfide (R-S-R) 등의 유기황성분 등 황성분이 있는 가운데 환기가 잘되지 않는 혐기성상태가 조성되면 황환원세균이 증식하면서 황화수소를 배출한다. 황화수소는 물에 녹아 있다가 절임조에서 물을 펌핑하거나 단무지를 옮기는 등 교반이 있을 때 확 피어올라 고농도의 황화수소운의 형태로 작업자에게 순간적으로 급성중독을 일으켜 혼절케 한다. 이 때 물 위로 쓰러지면 중독증과 더불어 의사로 이어지게 된다. 강해도 대원 등은 펌프질이나 리프트로 단무지를 운송하는 작업이 정지되고 일정한 시간이 흐른 뒤라 황화수소의 소다캔 효과가 잦아 든 뒤에 절임조에 접근했기 때문에 치명상을 입지 않은 것으로 볼 수 있다. 단무지 절임조의 황화수소가 무서운 이유는 Figure 3에서 보는 것처럼 절임조는 지하이거나 혹은 밀폐된 상태가 아니고 비교적 개방된 구조이므로 전혀 위험해 보이지 않는다는 점이다. 이 때문에 구조대원들이 감전재해 예방조치만 시행하고 공기호흡기를 착용하지 않았던 것이다.

산안법에서는 ‘과일의 숙성용 창고 또는 피트의 내부’, ‘간장·주류·효모 그 밖에 발효하는 물품이 들어 있거나 들어 있었던 탱크·창고’도 ‘밀폐공간’으로 정하여 관리하도록 규정하고 있다. 단무지를 비롯하여 피클, 장아찌 등 절임류 제조업체에는 이런 위험이 있고 위 사례 1에서 주지한 대로 밀폐되지 않은 공간에서도 황

화수소에 의한 질식재해 위험이 있으므로 구조 시 특별한 대책이 필요하다.
