# 주물 공단 용해공정의 송풍기 및 백필터 관리 실태

## The Status of Maintenance of Exhaust Fans and Bag filters in Melting Processes in a foundry industrial complex

18 Local exhaust ventilation systems in 10 melting companies located in an industrial complex were tested to know the status of maintenance. Test items were fan flowrates, fan static pressures, rotational speeds and differential pressures of bag filters. Only 22% of the tested fans has more than 80% flowrate efficiency. 44% of the fans has lower than 60% efficiency. The performance of the fans are not in a good status. For the fans with lower than 60% efficiency, the analysis shows that the lower flowrate might be caused by the degradation of fan performance. On the other hand, for the fans with higher than 60% efficiency, the main cause of flowrate reduction might be too much pressure losses due to clogging of filter bags.

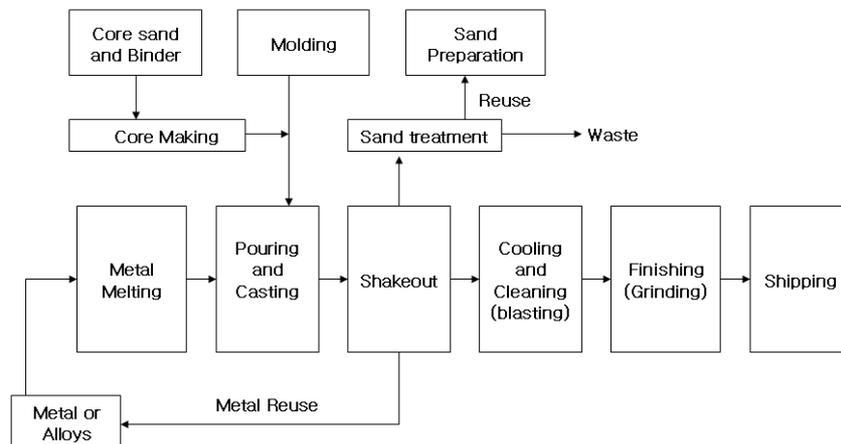
Fig. 1 Metal casting process.

용융된 금속을 주형에 유입 응고시켜 제품을 생산하는 것을 주조(鑄造)라 하고, 주조된 제품을 주물(鑄物)이라고 한다(강락원과 오덕수, 2007; Burgess, 1995). 주물 제조 공정은 Fig.

1과 같은데, 쇳물을 만드는 용해(Melting), 모래를 이용해서 형틀을 만드는 조형(Molding), 중자(Core making), 쇳물을 합체된 조형에 붓는 주입(Pouring), 주형과 주물을 분리하는 탈형(Shakeout), 후처리(Cleaning & Finishing), 제품 출하(Shipping) 등으로 진행되고, 탈형공정에서 발생된 모래를 재

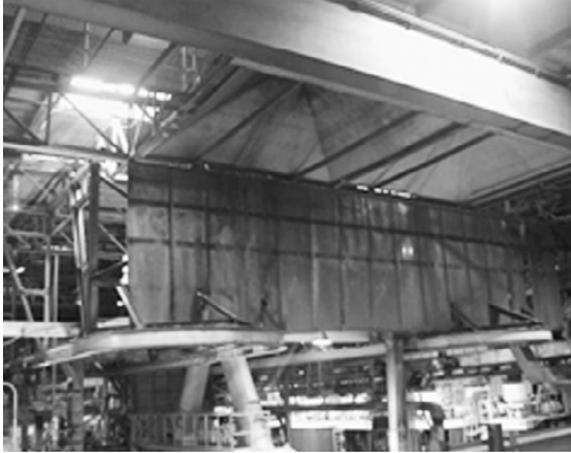
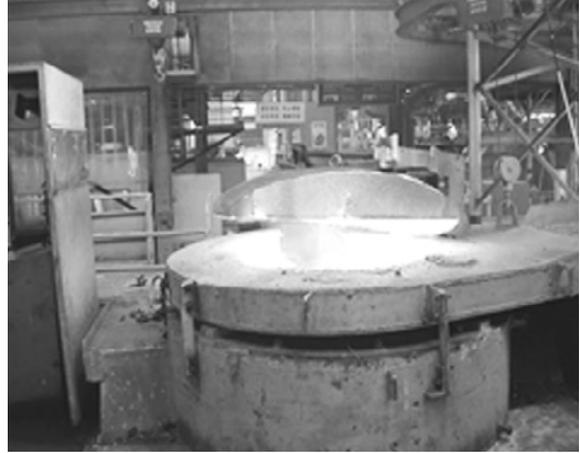
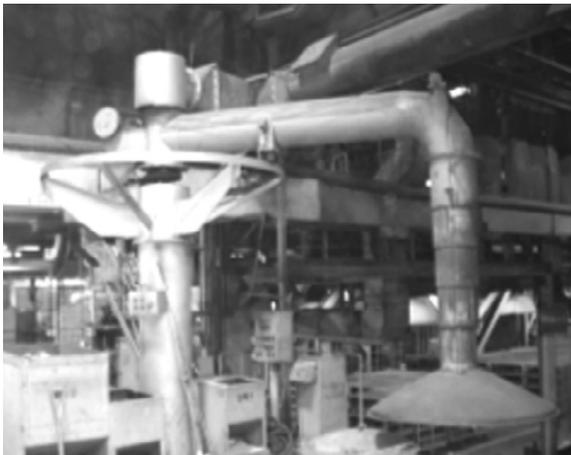
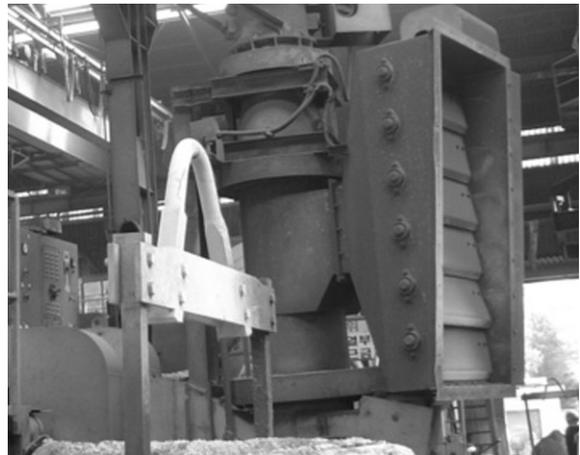
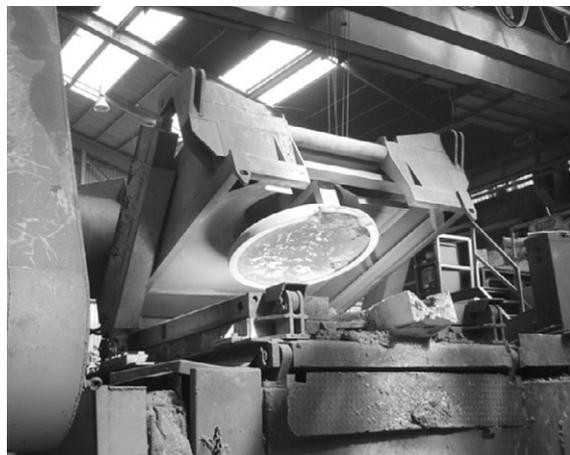
Fig. 2 Hood types in melting processes.

유도 전기로에 설치된 후드 형태는 링후드 6개, 측방형 후드 1개, 캐노피 후드 2개, 직인식 후드 6개, 스윙후드 3개 등으로 구성되어 있는데, 초기에는 대부분 링후드, 캐노피 후드와 스윙후드를 설치했지만 공단 주변 지역민으로부터 환경민원이 다발하면서 2000년 이후부터 직인식 후드로 교체하는 추세이다. Fig. 2는 본 연구대상 공장에 설치된 용해공정 후드 모습을 정리한 것이다.

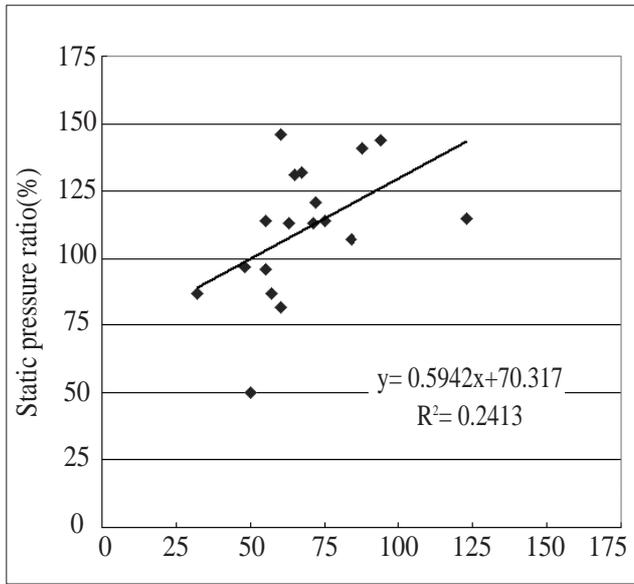
Fig. 3 Relationship between volume flowrate ratio and fan static pressure ratio.

계를 그래프로 나타낸 것이다. Fig. 3에서 살펴보면 정압비와 유량비 사이에 회귀계수( $R^2$ )는 0.24로 매우 낮게 나타났다. 일반적으로 송풍기 정압이 증가하면 송풍기 배기유량이 줄어들어야 되지만, Fig. 3의 추세선 그래프를 살펴보면 기울기가 양(+)의 값을 나타내어 송풍기 정압비가 증가할수록 유량비가 오히려 증가하는 양상을 보이고 있다. 이러한 이유에 대한 원인을 정확하게 알 수는 없지만, 송풍기 측면에 부착된 명판(Name plate)에 기록된 정격유량과 정격정압이 잘못된 것일 가능성이 높다. 소규모 송풍기 제작업체의 경우 송

풍기 테스트 장비를 갖추고 있지 않기 때문에 송풍기 제작 후 효율을 평가할 수가 없다. 이 때문에 송풍기 제작 후 정확한 송풍기 테스트를 실시하지 않고 기존 자료에 있는 값을 그대로 명판에 기록하는 경우가 많은데, 이 기록된 자료가 실제 송풍기 효율과 큰 차이가 발생하였기 때문에 Fig. 3과 같은 현상이 발생된 것으로 판단된다.

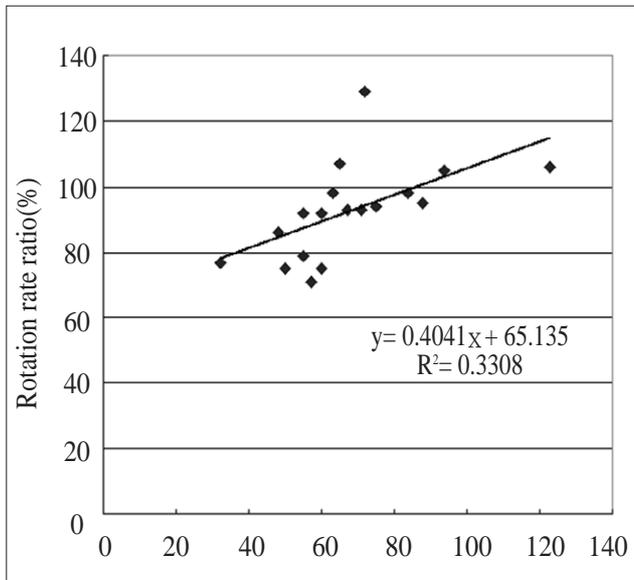
Fig. 4 Relationship between volume flowrate ratio and fan rotational rate ratio.

Fig. 4는 송풍기 회전수비와 송풍량비의 관계를 그래프로 나타낸 것인데, 일반적으로 송풍기회전수와 송풍량은 1:1로 정비례한다. 즉 송풍기 회전수가 설계 값 대비 20% 증가하면 송풍기 유량도 설계 값에 비해 20% 정도 증가해야 한다. 하지만, Fig. 4 그래프를 살펴보면, 송풍기 회전수비가 증가할수록 송풍량은 증가하는 추세이지만 회귀계수( $R^2$ )는 0.33에 불과한 것을 알 수 있다. 즉, 송풍기 회전수가 증가한다고 해서 꼭 송풍량이 증가하지 않는다는 것은 의미하는데, 이러한 원인도 송풍기에 부착된 명판의 정확성을 알 수 없기 때문에 정확한 원인 파악이 어려운 상황이다.

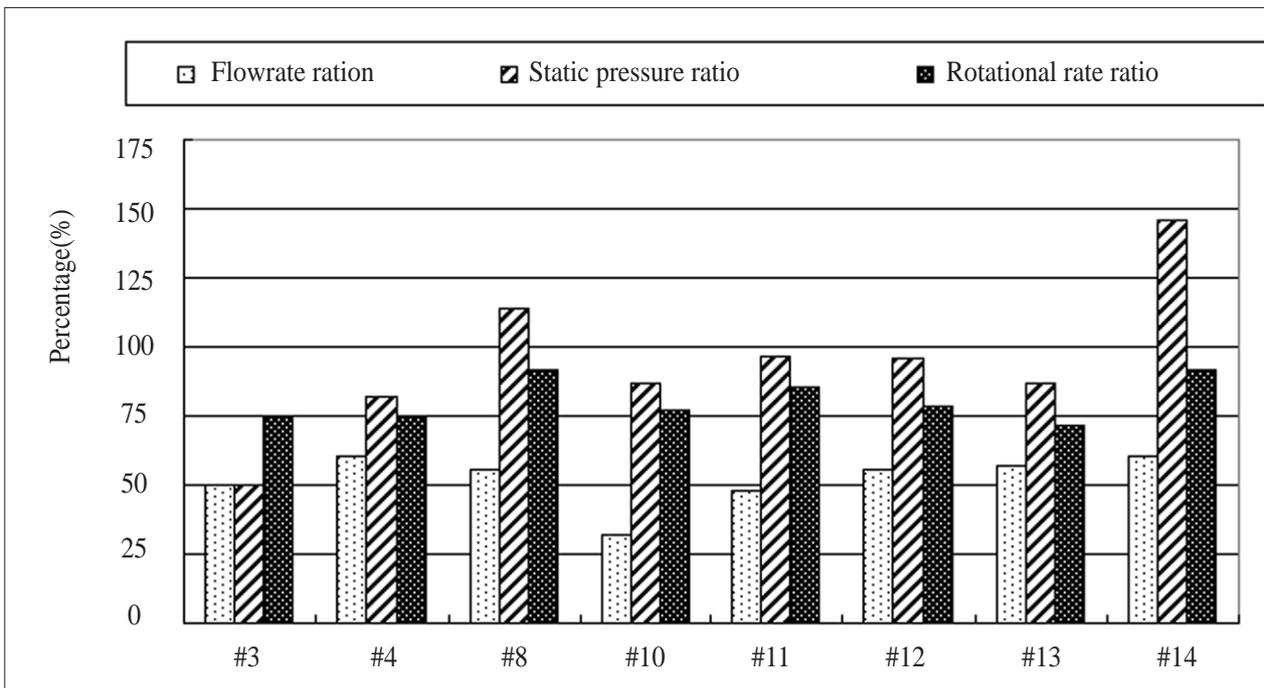
Fig. 5 Fan measurement results under 60% of volume flowrate ratio.

송풍기 효율 저하의 원인을 확인하기 위해 설계용량 대비 효율 60% 이하인 8대의 송풍기에 대해 정압비(정격정압에 대한 측정정압)와 회전수비(정격회전수에 대한 측정회전수의 비)를 분석한 결과를 Fig. 5에 정리하였다. 일반적으로 송풍기 유량이 감소하는 경우에는 송풍기 정압이 설계 값보다 증가하거나 회전수가 감소해야 하는데, Fig. 5을 살펴보면, 측정정압이 설계 값보다 높아서 정압비율이 100%를 초과하는 경우는 8번과 14번 송풍기뿐이고, 나머지 6대의 송풍기는 정압비율이 100% 이하로 초기 설계 값보다 낮음에도 불구하고 유량이 감소하고 있다. 회전수비도 모든 송풍기에서 100% 이하로 측정되어 실제 설계 값보다 회전수가 적음을 알 수 있다. 송풍량비율이 60% 이하로 효율이 낮은 송풍기에서는 공통적으로 송풍기 회전수가 설계 값을 만족하지 못하는 것이 효율저하의 가장 큰 원인임을 알 수 있다.

또한, 송풍기 정압 비율이 100% 이하로 측정된 것은 회전수 감소로 인해 송풍기의 배기 풍량이 줄어 든 결과로도 판단해 볼 수 있다. 하지만, 초기 송풍기정압과 회전수를 측정한 자료가 없기 때문에, 송풍기가 초기부터 효율이 저하된 불량 송풍기인지 아니면 사용하면서 효율이 저하된 것인지

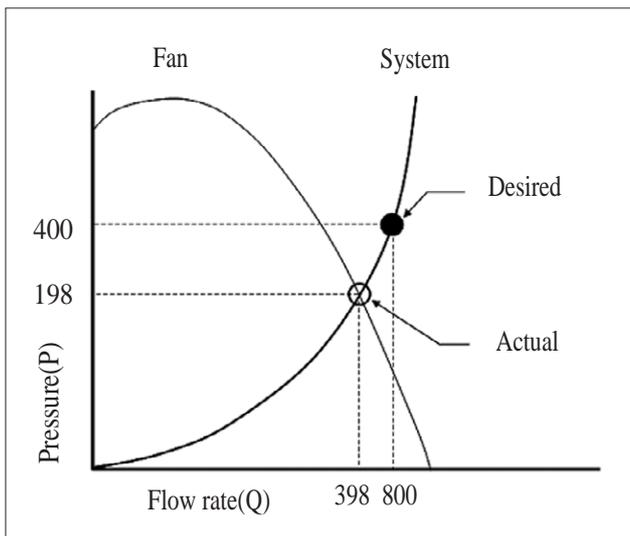
Fig. 6 Actual versus desired point of operation for # 3 fan.

Fig. 6은 3번 송풍기의 성능 변화를 송풍기 성능 곡선으로 도식화 한 것이다. 초기 설계 송풍량 800 CMM, 송풍기 정압 400 mmAq인데 일정기간 사용 후 송풍량은 398 CMM, 송풍기 정압은 198 mmAq로 감소하여 전체적인 송풍기 성능 곡선이 이동한 것을 볼 수 있다. 이와 같이 송풍기 성능 곡선 자체가 이동하는 것은 미국산업환기 매뉴얼에서 (ACGIH, 2004) 제시한 것과 같이 전형적인 송풍기 성능 감소에 의한 것으로, 국소배기장치를 관리하지 않고 방치하는 많은 공장에서 이런 현상이 발생되고 있다. 초기에 설치된 송풍기는 시간이 지남에 따라 송풍기 장력이 감소하거나 임펠러에 이물질 부착 등 다양한 원인에 의해 효율이 감소하기 때문에 주기적인 관리가 반드시 필요하다. 따라서, 국소배기 장치 자체검사 시에도 송풍기에 대한 사항은 반드시 측정을 통해 기록을 관리하고 송풍기 효율이 일정수준 이하로 저하된 경우에는 수리/보수 등의 조치가 필요할 것으로 판단된다.

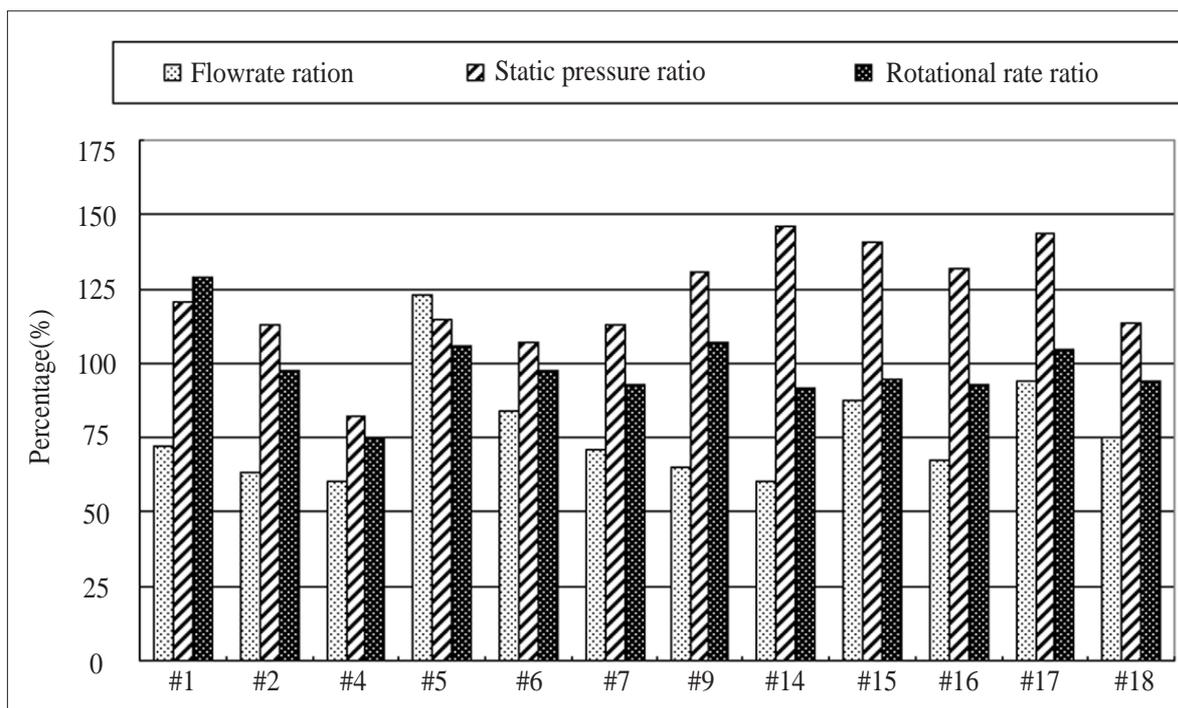
Fig. 7 Fan measurement results over 60% of volume flowrate ratio.

송풍기 풍량 대비효율이 60% 이상인 12대의 송풍기에 대해 정압비(정격정압에 대한 측정정압)와 회전수비(정격회전수에 대한 측정회전수의 비)를 분석한 결과를 Fig. 7에 정리하였다. 송풍기 회전수비는 4번 송풍기를 제외하고는 전체적으로 90%를 유지하고 있기 때문에 송풍량 감소에 큰 영향을 주지 않고 있는 것을 알 수 있다. 하지만, 송풍기 정압비는 4번 송풍기를 제외하고 모두 100%를 초과하고, 특히 14번, 15번 그리고 17번 송풍기는 송풍기 정압비가 140%를 초과하는 것으로 나타났다. 즉, 4번 송풍기를 제외한 송풍기는 정압 증

가에 의한 송풍량 저하 현상이 발생하였고, 4번 송풍기는 송풍량비 60% 이하의 송풍기에서 나타났듯이 송풍기 효율 저하에 의한 유량 감소현상이 발생한 것임을 알 수 있다.

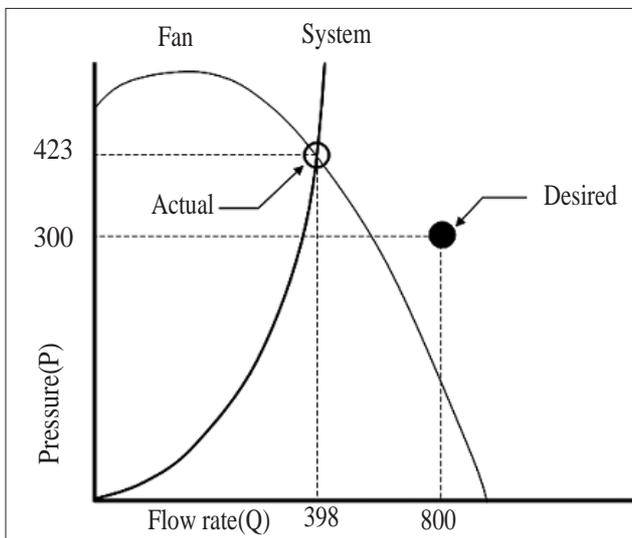
Fig. 8 Actual versus desired point of operation for #15 fan.

송풍량 비율 60% 이상인 송풍기 중 15번 송풍기의 풍량과 정압 변화를 송풍기 성능곡선을 이용하여 설명하면 Fig. 8과 같다. 송풍기의 정격 풍량은 750 CMM이지만 측정결과 661 CMM으로 감소한 대신, 송풍기 정격 정압은 300 mmAq에서 측정결과 423 mmAq로 증가하였다. 이러한 현상은 국소배기 장치 시스템 곡선이 변한 것으로 백필터 막힘, 덕트 막힘, 댐퍼 조정 불량 등 다양한 원인에 의한 시스템 손실 증가로 인해 송풍량이 감소한 전형적인 현상이다. 이러한 경우에는 국소배기장치 점검을 통해 막힘 등의 정압 증가의 원인을 찾아 해결을 해 주면 송풍량이 초기 값을 회복할 수 있다. 즉, 송풍기 풍량 비율이 60% 이상인 송풍기는 송풍기 자체의 문제보다는 공기정화장치를 포함하는 대기오염방지시스템에서 정압이 증가하여 유량이 감소한 것이 주원인을 알 수 있었다.

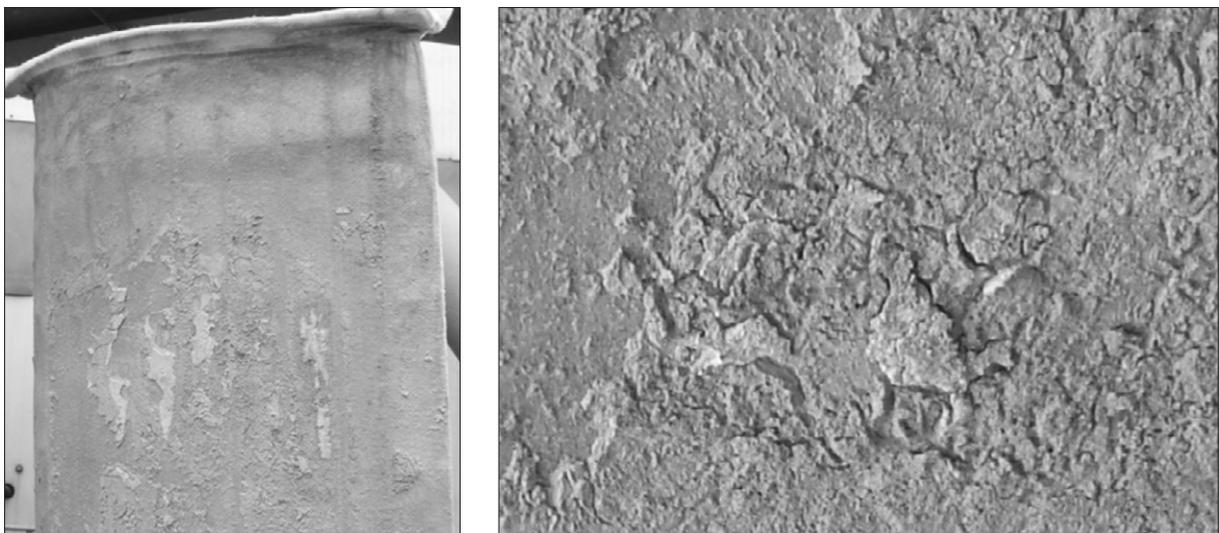
Fig. 9 Dust cake formed on filter surface.

연구 대상인 18대 집진기의 압력손실을 측정한 결과 56% 가량인 10대의 백필터가 200 mmAq 이상에서 운전되고 있었다. 백필터의 압력손실이 증가한 원인은 일정 시간 주기로 압축공기를 이용하여 필터 표면에 부착된 분진을 탈진해 주는데, 탈진이 원활하게 이루어지지 않기 때문에 여재표면에 분진층이 두꺼워졌기 때문이다. Fig. 9는 집진 압력손실이 200 mmAq를 초과하는 백필터 집진장치의 필터표면에 분진 퇴적 모습이다. 이를 살펴보면 필터에 상당량의 분진이 퇴적되어 있으며, 이로 인해 필터 눈막힘 현상이 발생되고 있음을 알 수 있다. 따라서 필터의 잦은 교체와 더불어 보다 효율적인 탈진 기술의 적용을 통해 백필터 집진장치의 과도한 압력손실로 인한 성능 저하를 예방할 수 있도록 해야 한다.

4. 용해공정에 설치된 백필터의 압력손실을 측정한 결과 56% 인 10대의 백필터 압력손실이 200 mmAq를 초과하였다. 일반적으로 백필터의 경우 150 ~ 200mmAq범위에서 운전을 하고 200 mmAq를 초과하는 경우에는 필터를 교체해 주어야만 송풍기 정압 증가를 막아 송풍기 유량 감소를 예방할 수 있다. 하지만, 현재 설치된 백필터의 압력손실은 송풍기 유량 저하를 일으킬 수 있을 정도로 높게 측정되어 필터 교체가 필요한 것으로 판단된다.

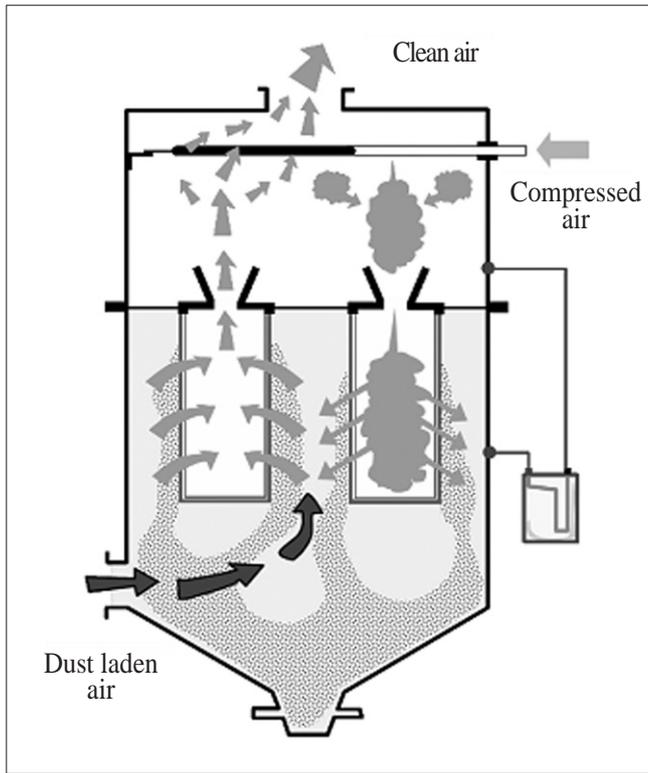
Fig. 10 Flow patterns in pulse-air-jet bag filter.

또 하나의 압력손실 증가 원인으로는 여과 속도가 있는데 여과속도는 일반적으로 1 m/min 전후로 설계하는 것이 타당하다.(이상권 등, 2004). Fig. 10은 현장에 설치된 백필터 내부

기류 흐름을 나타낸 것이다. 챔버 하부로 분진을 함유한 가스가 유입되어 필터를 통과한 후 청정 공기를 챔버 상부로 배출되는 상방향 흐름을 보이고 있다. 일반적으로 백필터 내부에서는 제진과 탈진이 동시에 진행되고 있기 때문에 여과속도가 빠른 경우에는 탈진된 분진이 상방향 기류에 의해 재비산되어 제진이 되고 있는 여재에 재부착되는 현상이 발생하게 된다. 이러한 현상은 비중이 낮거나 입경이 작은 분진을 처리할 경우 더욱 많이 발생하는데, 용해공정에서 발생하는 분진은 매우 가볍고 입자 크기도 작기 때문에 재비산에 의한 재부착 문제가 자주 발생한다. 이 때문에 과거에는 용

해공정 백필터를 설계할 때 여과속도를 1.2 m/s 정도로 적용을 했는데, 최근에는 0.9 m/s 이하로 설계하는 경우가 많다. 하지만 본 연구대상 18대 집진기의 경우 여과속도가 1.2~1.5 m/s로 매우 높게 설계되어 있어 송풍기 유량이 감소했음에도 불구하고 필터 여과속도가 높아 전체적인 집진기 압력손실이 증가한 것으로 판단된다.

5. 백필터 압력손실을 낮추기 위해서는 탈진 시스템의 개선과 필터 여과 속도를 적정하게 유지시킬 필요가 있다. 특히, 필터 여과속도는 사용 중 백필터 압력손실 증가에 직접적인 영향을 주게 되는데, 측정대상 백필터의 통과 유속이 1.2~1.5 m/s로 매우 높게 설계되어 있었다. 하지만, 상방향 백필터는 발생하는 분진 입자의 비중과 입경이 작을 경우에 필터 통과 유속이 높으면 분진 재부착현상이 심하게 발생하여 탈진 효율이 급격하게 저하된다. 최근에는 용해공정의 경우, 탈진효율을 높이고 백필터 시스템을 안정적으로 사용하기 위해 필터 통과 유속을 0.9 m/s 이하로 유지하는 경우가 많다. 따라서, 향후 용해공정에 백필터를 설치할 경우 여과 속도를 0.9 m/s 이하로 유지할 수 있도록 고려해야 한다.
