타일 제조 작업자의 결정형 유리규산 노출평가 사례

Exposure Assessment of Tile Manufacturing Workers to Crystalline Silica

Figure 1. Tile manufacturing process

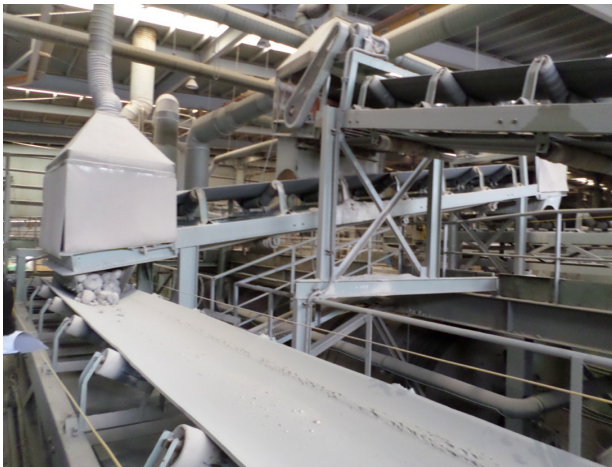
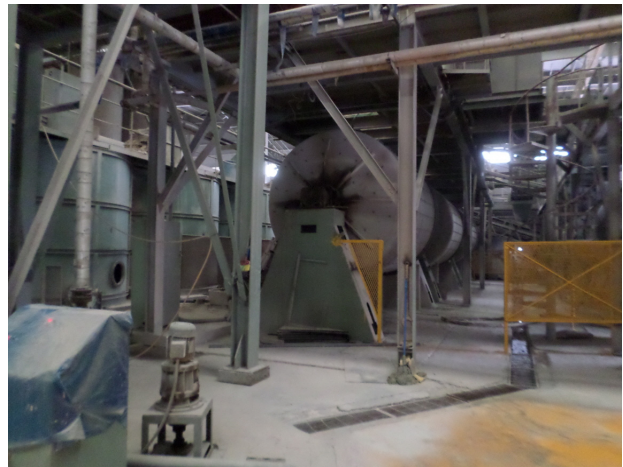
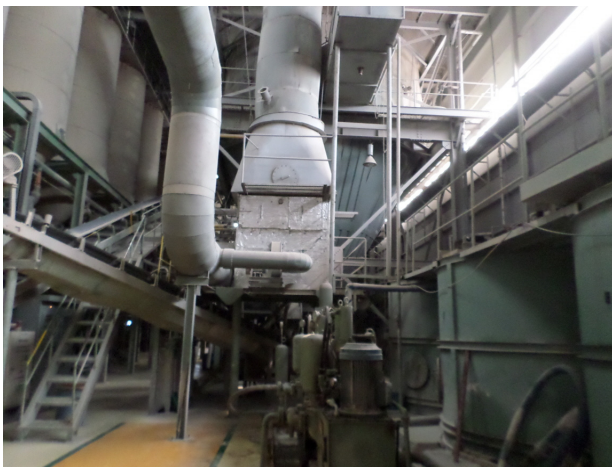
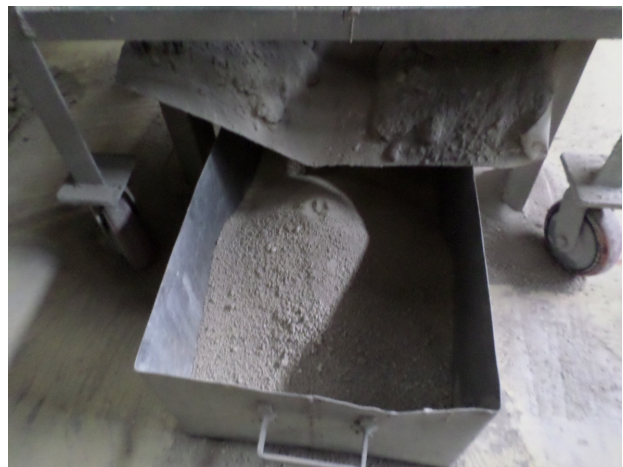
타일의 제조공정은 원재료 투입 → 분쇄 → 교반 → 건조 → 성형 → 소성 → 검사 순으로 이루어져 있다. 적하기(payload loader)를 이용하여 원재료인 장식, 점토를 건물 외부 원재료 호퍼(raw material hopper)에 투입하면 벨트 컨베이어를 분쇄기(mill)로 이송하여 볼밀로 곱게 갈아준 뒤 교반기(agitator)에서 물과 배합하고, 분무식 건조기(spray dryer)에서 열풍을 이용하여 원재료를 상부로 강하게 분사하며 건조된 분말 형태로 만든다(Figure 1). 이 반제품은 사일로(silo)에 저장한 후 성형기 상부 호퍼로 이송한 뒤 금형으로 자동 투입된 분말을 압축 성형(press molding)하여 제품의 형태로 찍어낸다. 마지막으로 제품의 응결성을 높이기 위하여 소성로(firing)에서 고온(1,200℃)으로 구워준 뒤 결함을 검사하고 포장 후 적재 및 출하한다(Figure 2).

a. Belt conveyer

b. Agitator & mill

c. Spray dryer

d. Raw material(dried)

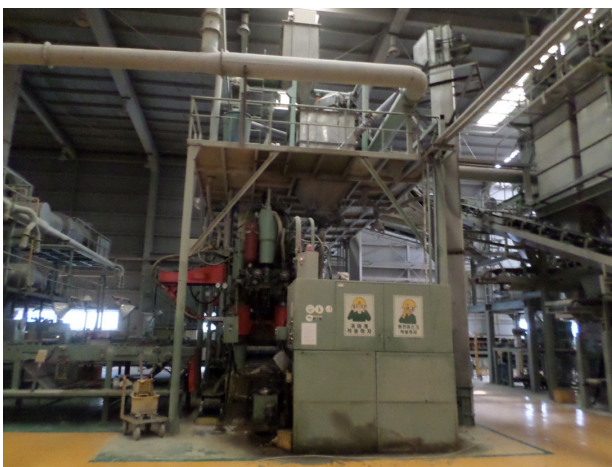
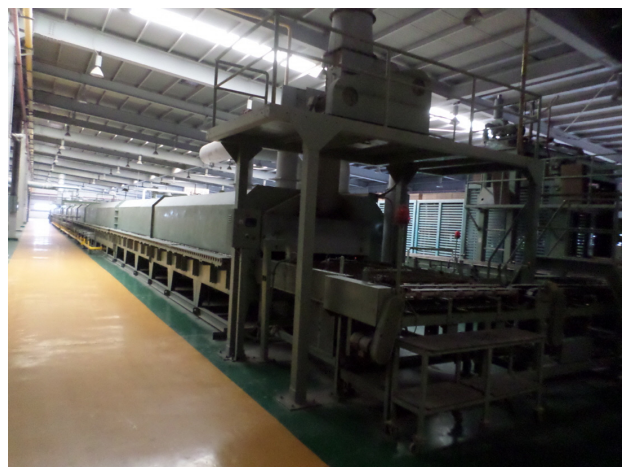
Figure 2. Press molding & Firing process

a. Press molding machine

b. Firing machine
